BOLETIM TÉCNICO

Problemas Associados à Nitretação Gasosa de Aço AISI H13

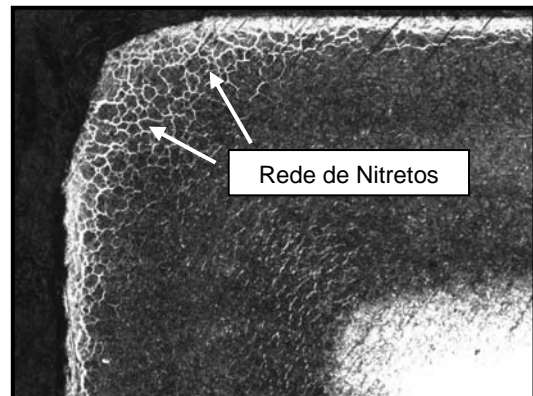
Uma ferramenta fabricada em aço AISI H13 foi nitretada em processo gasoso e apresentou lascamento de aresta, antes mesmo de seu uso. Após análise metalográfica verificou-se que na região da aresta a microestrutura havia a presença de uma intensa precipitação de nitretos em contornos de grão, formando uma rede de elevada fragilidade, mostrada na Figura 1. Esta microestrutura, e seu efeito fragilizante, foi a responsável pelos lascamentos localizados na aresta.

Figura 1. Microestrutura após a nitretação gasosa em uma região da aresta sem lascamento. Nital 4%. 100x.

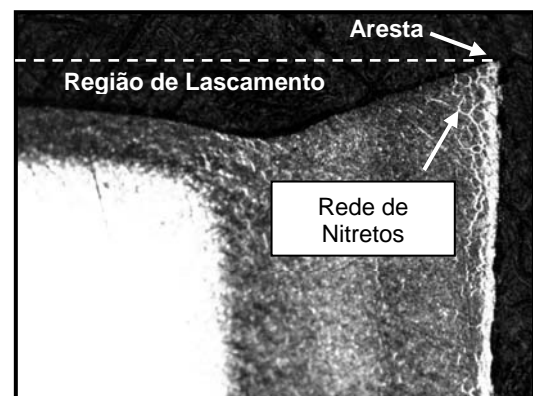
A Figura 2 mostra uma aresta lascada por consequência de problemas de nitretação. Para evitar este tipo de problema é indispensável que se controle do crescimento da camada branca e evite a formação da rede de nitretos. Isto é possível com a **“Nitretação sob Plasma”**. Neste processo o potencial de nitrogênio pode ser controlado entre 1 e 99% e a presença do plasma, envolvendo de forma homogênea toda a superfície, minimiza-se a concentração em cantos e a camada nitretada tem características de microestrutura e dureza homogêneas independente da complexidade geométrica do ferramental.

Figura 2. Microestrutura de uma aresta com lascamento. Nital 4%. 100x.
